**UNIVERSIDAD POLITÉCNICA DE CATALUÑA
DEPARTAMENTO DE CIENCIA E INGENIERÍA NÁUTICAS**

Análisis y comparativa en la gestión del puente en las naves de gran velocidad

**Estudio y propuesta de un método de operatividad durante la
navegación en condiciones de mar adversas**

TESIS DOCTORAL

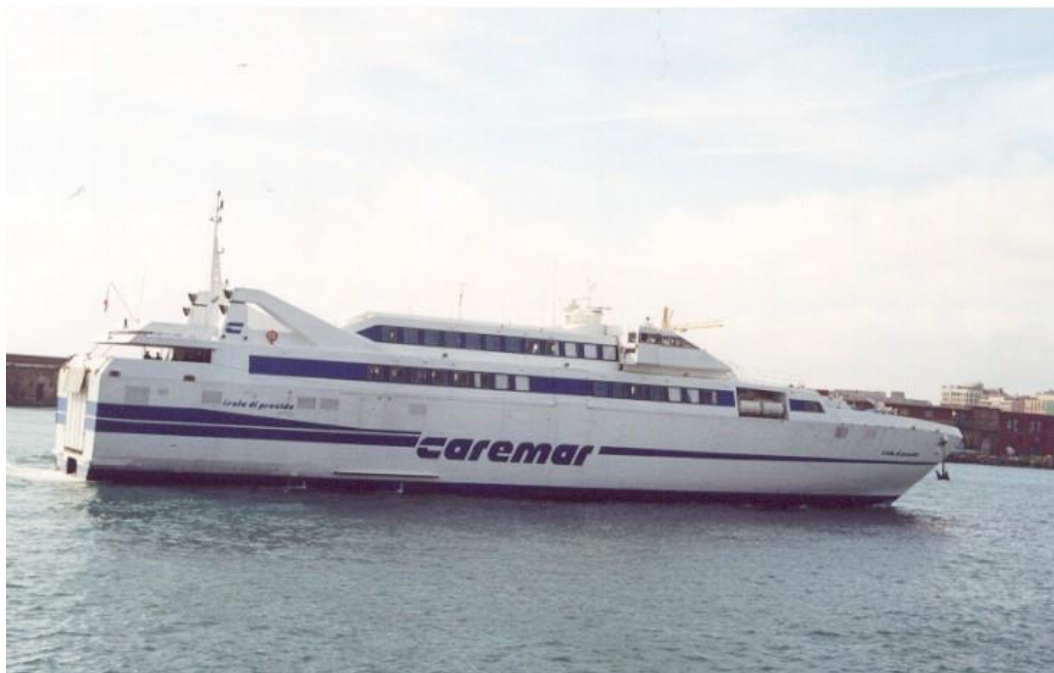
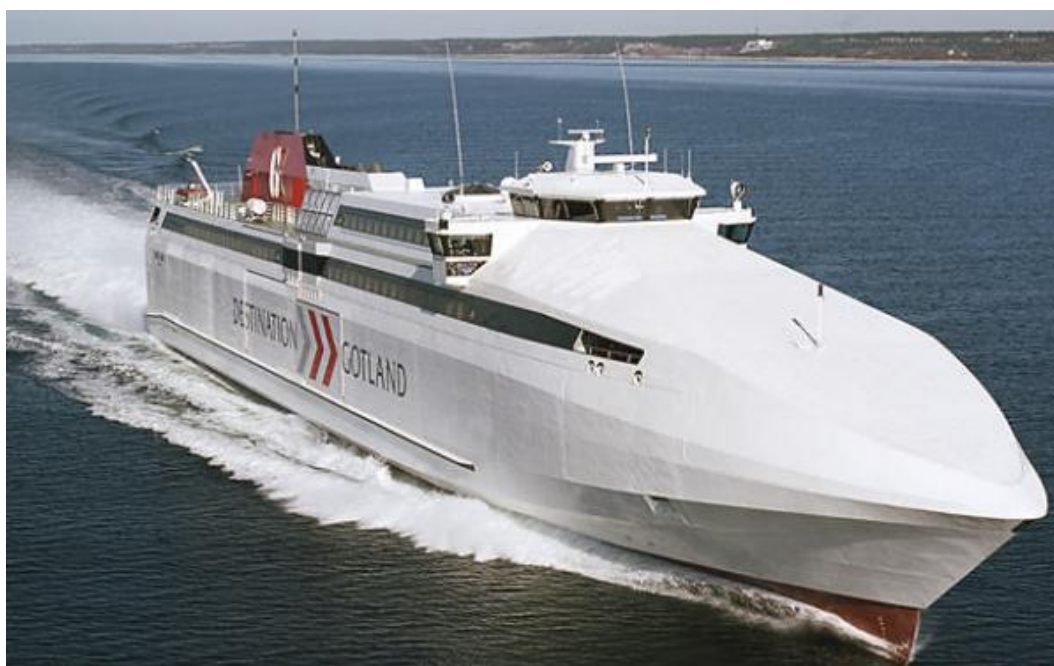
Figura 4. Ejemplos de embarcaciones monocascos.

Es particular la proyección en “U” de las cubiertas de pasaje y zonas de garaje, así obteniendo una mayor cantidad de metros lineales para las zonas de carga y vehículos, y para las zonas de acomodación de pasajeros. Esto que se debe a la disposición de una menor manga que en los catamaranes o un SWATH, también produce cierta sustentación a modo de semiplaneo, aunque ello depende de la velocidad y la embarcación en sí (Fred. Olsen Express, 2006).

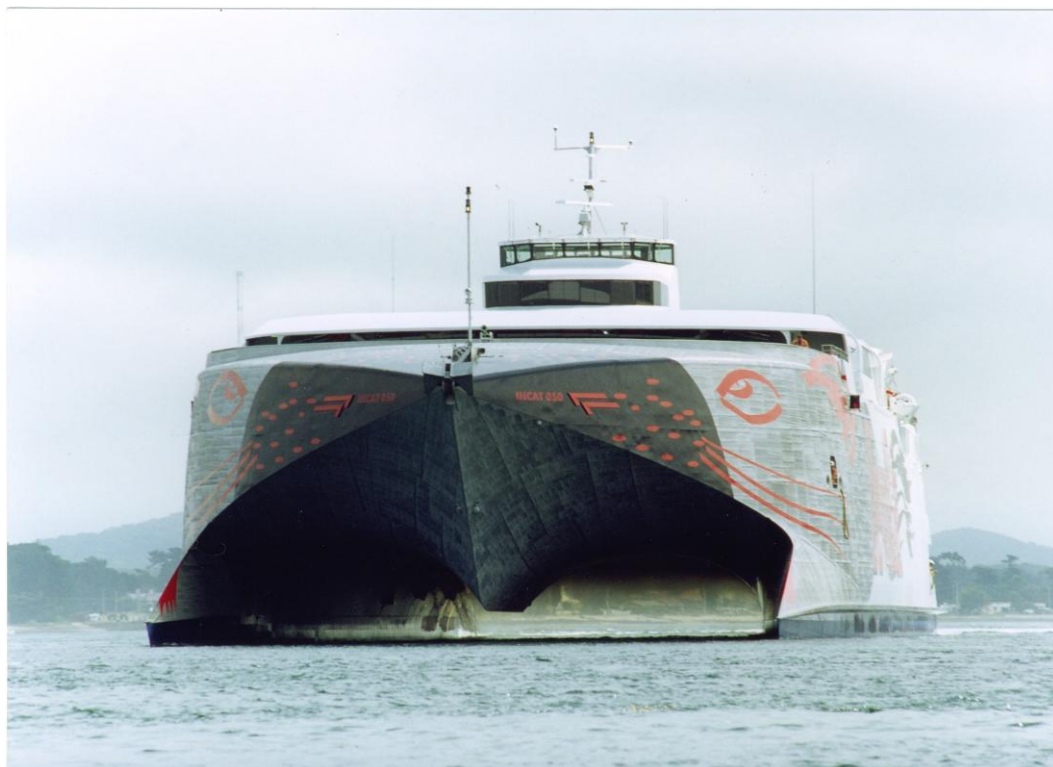
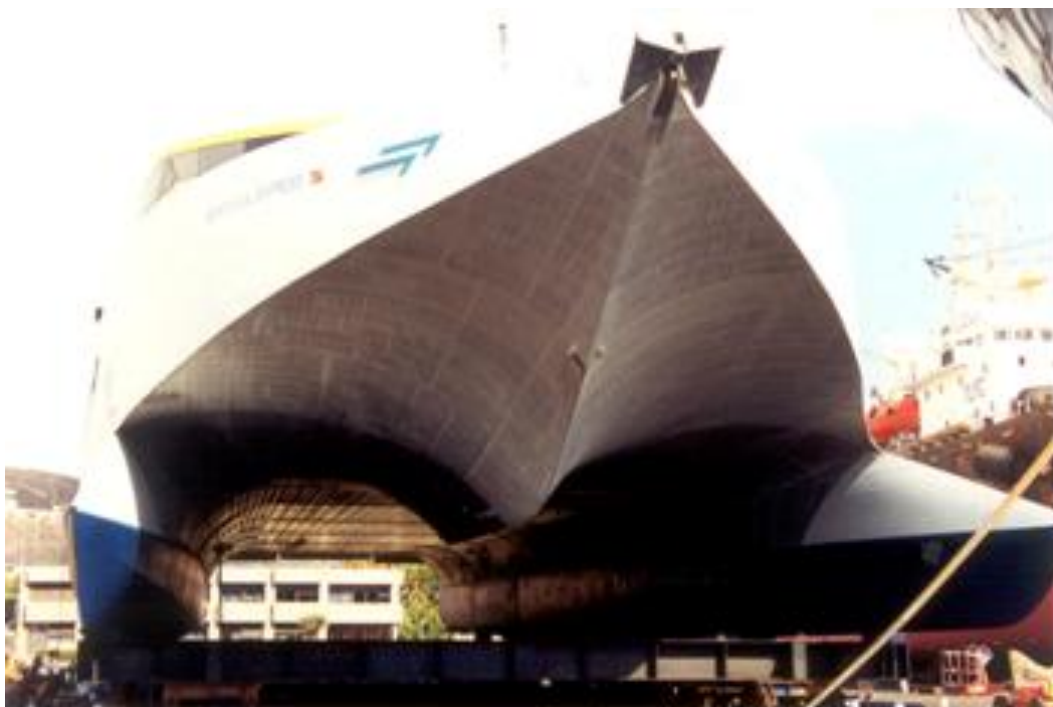
Figura 5. Ejemplos de embarcaciones multicascos (catamaranes).

para la nave de navegar sobre las olas, y siendo suficiente para mantener el confort del pasajero y la velocidad del buque). Estas características de diseño fácilmente se observan en la siguiente figura.

En cuanto a las velocidades de los catamaranes, las mismas varían desde muy lentas (20 nudos o menos) a más de 45 nudos. Catamaranes como el HSS Craft puede transportar 1500 pasajeros y 375 automóviles a casi 40 nudos. Específicamente para el caso del diseño *Wave Piercing*, estos catamaranes pueden transportar 580 pasajeros y 140 automóviles a velocidades de hasta 40 nudos (Owen, 1995).

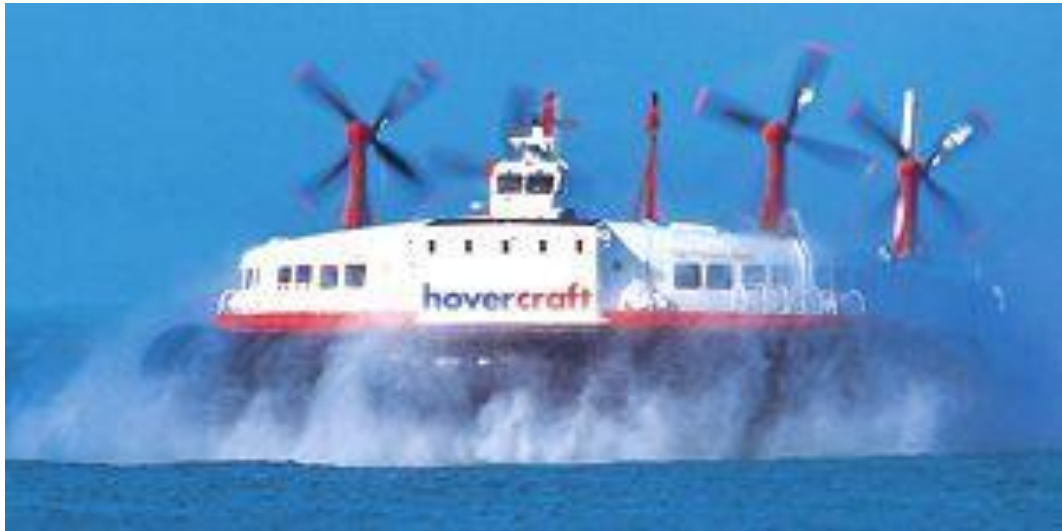
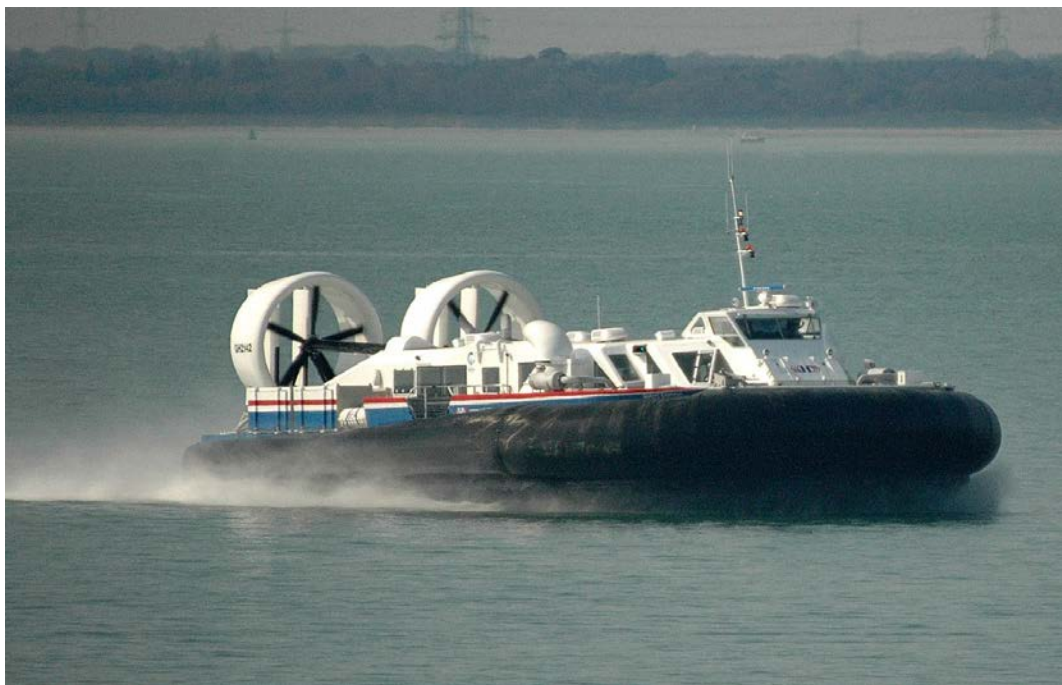
Figura 7. Ejemplos de embarcaciones *Hovercrafts*.

En la siguiente figura puede apreciarse la caracterización del diseño de este tipo de NGV.

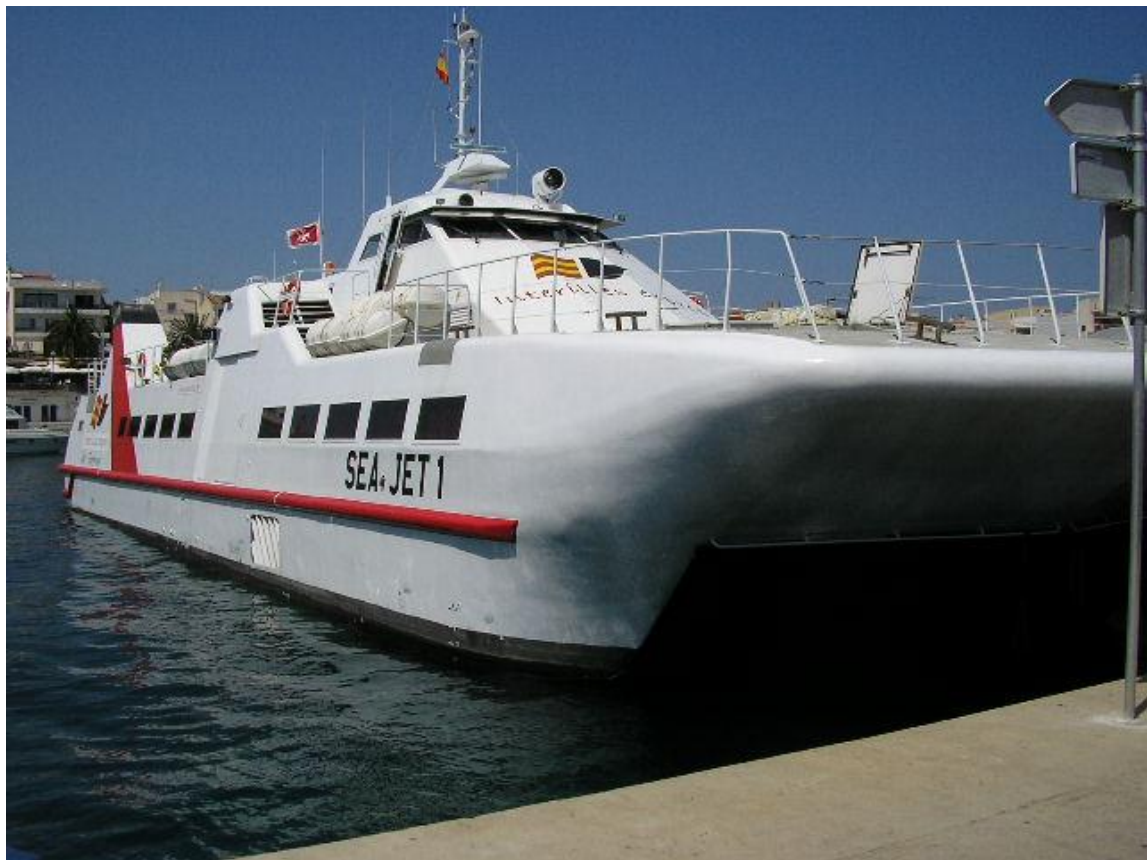
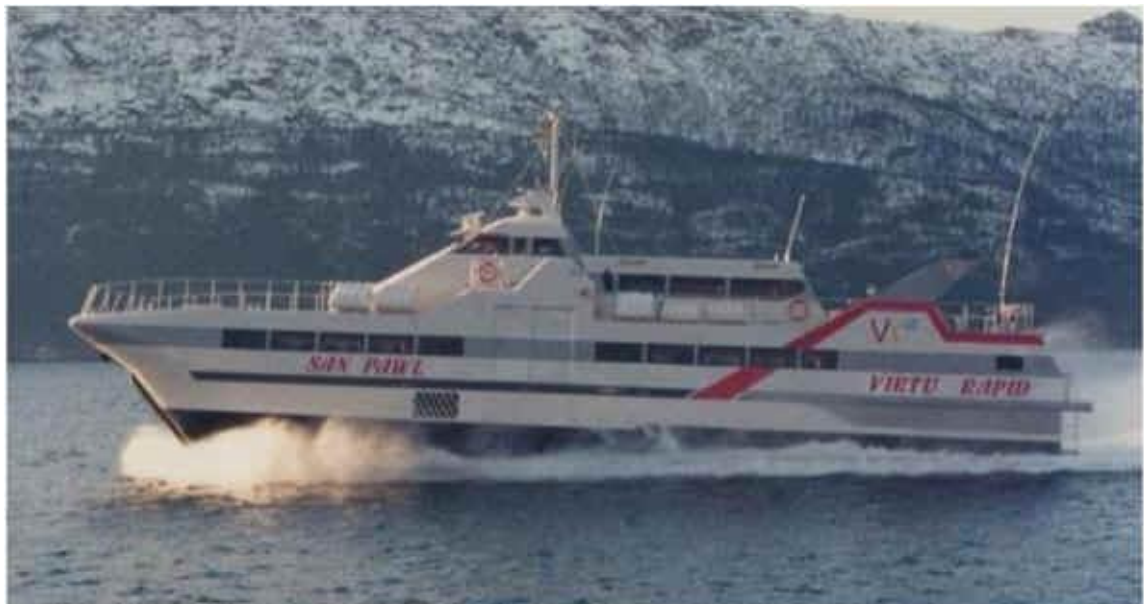
Figura 9. Ejemplos de buques de efecto superficie.

Los cascos laterales se disponen de tal modo que posean fina su parte baja, para así minimizar la resistencia cuando se avanza a grandes velocidades y sobre el colchón de aire. Por su parte, la parte superior de los cascos debe optimizarse en relación a ser lo más ancha posible, para así incrementar la flotabilidad al navegar a bajas velocidades, sin el colchón de aire. En la siguiente figura se aprecian estas indicaciones.

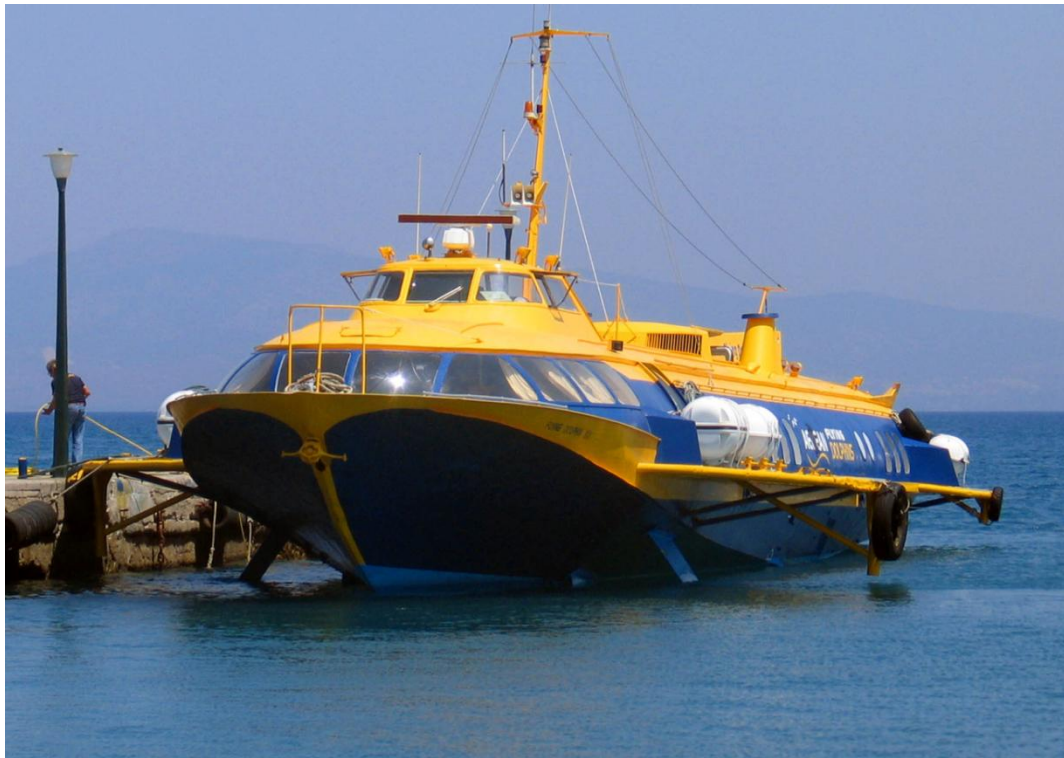
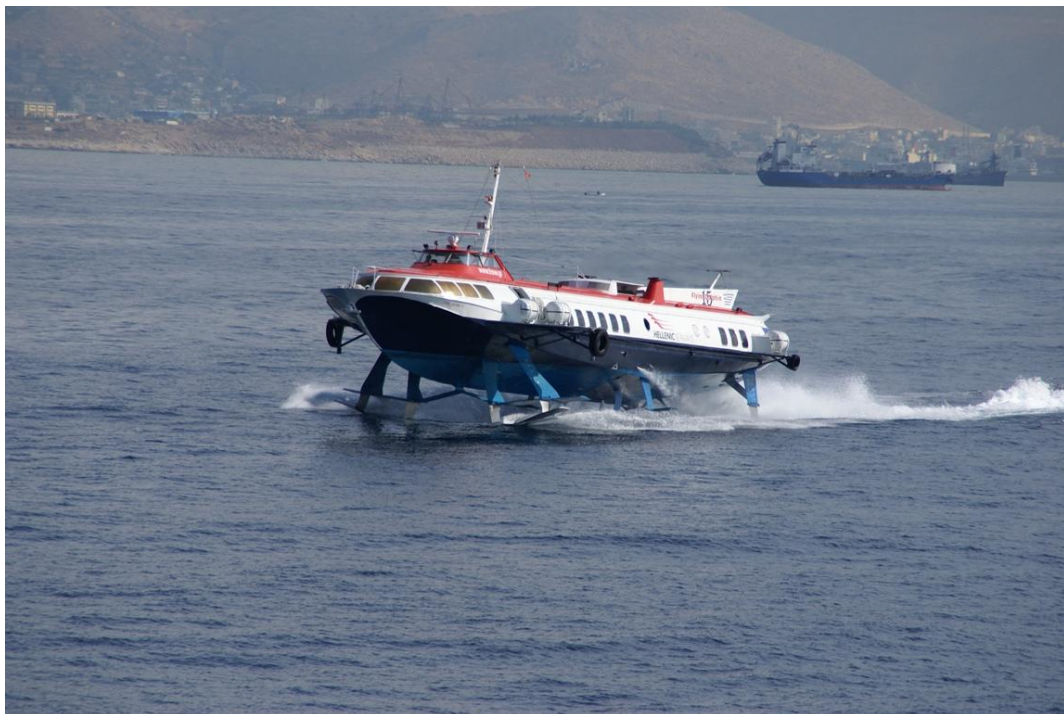
Figura 11. Ejemplos de embarcaciones *Hydrofoils*.

En cuanto a la propulsión de la nave, por lo general consiste en una o dos turbinas de gas que transfieren la potencia generada para mover una hélice de acero inclinada. Por su parte, el control de la nave se logra mediante uno o dos timones que se operan de forma hidráulica. En la siguiente figura se muestran algunos ejemplos de los diseños de *Hydrofoils*.

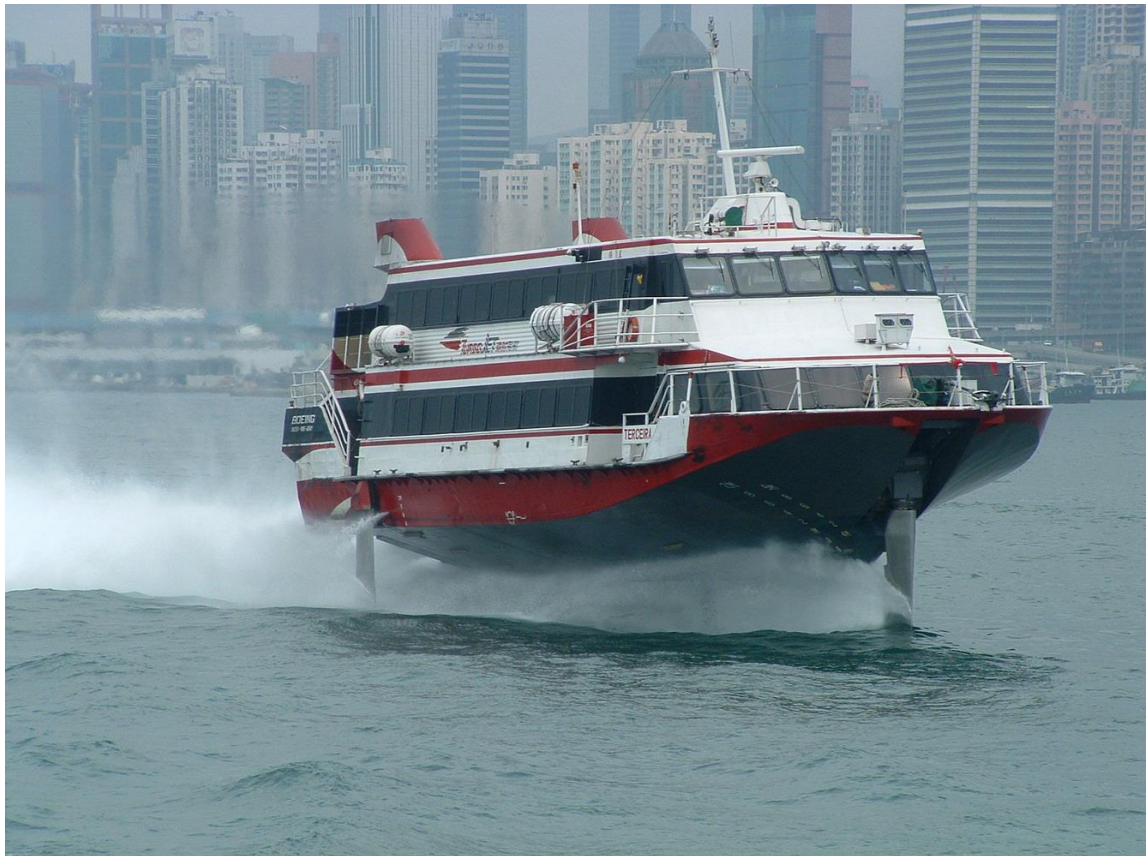
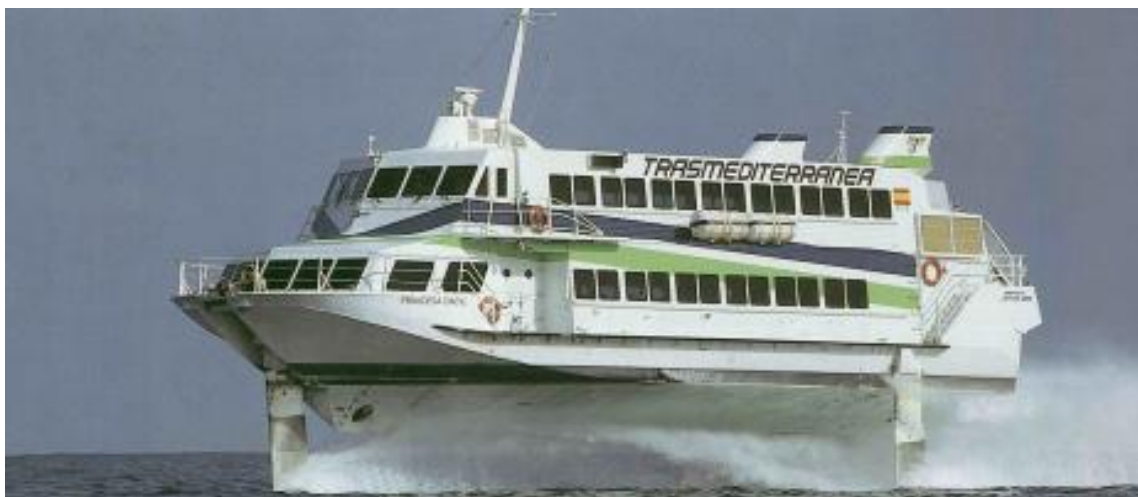
Figura 13. Ejemplos de embarcaciones *Jetfoils*.

Los *Jetfoils* superan a los *Hydrofoils* en lo que respecta a la calidad de navegación para la comodidad de los pasajeros, con velocidades operativas de hasta 40 nudos (la expresión de la velocidad en función a la definición de NGV es idéntica a la presentada para los *Hydrofoils*). En la siguiente figura se presentan algunos de los diseños de *Jetfoils*.

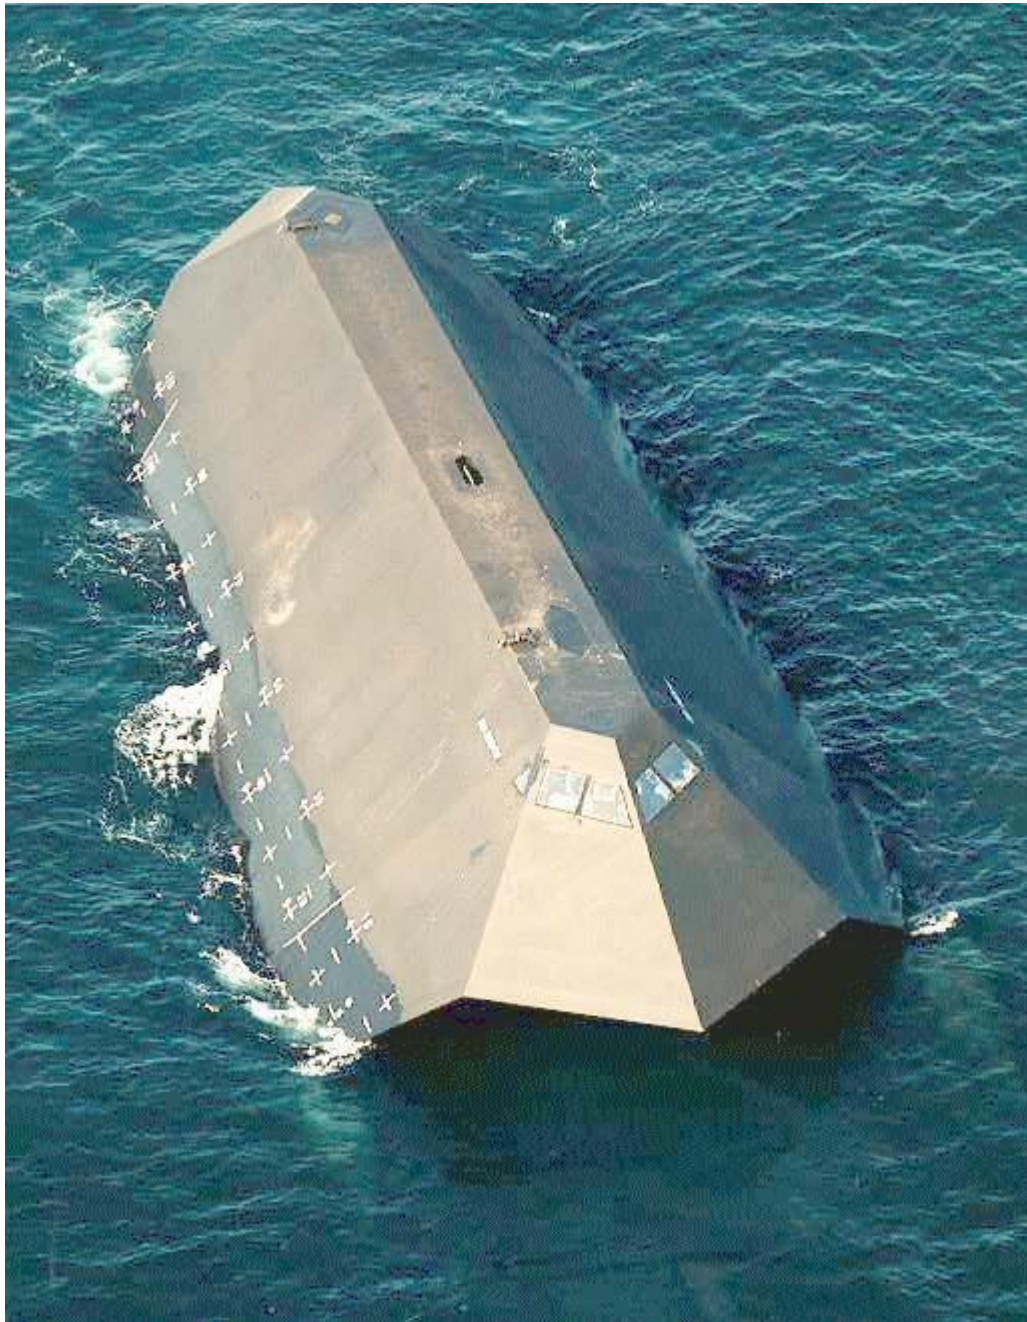
Figura 15. Arriba. Esquematzación del diseño de catamaranes o monocascos asistidos por alas, y sus fases hacia la navegación. Abajo. Ejemplo de diseño de este tipo de embarcaciones.

En la siguiente figura se esquematiza el diseño de este tipo de híbridos, asimismo representando las fases o estados hacia la navegación crucero y presentando un ejemplo de diseño.

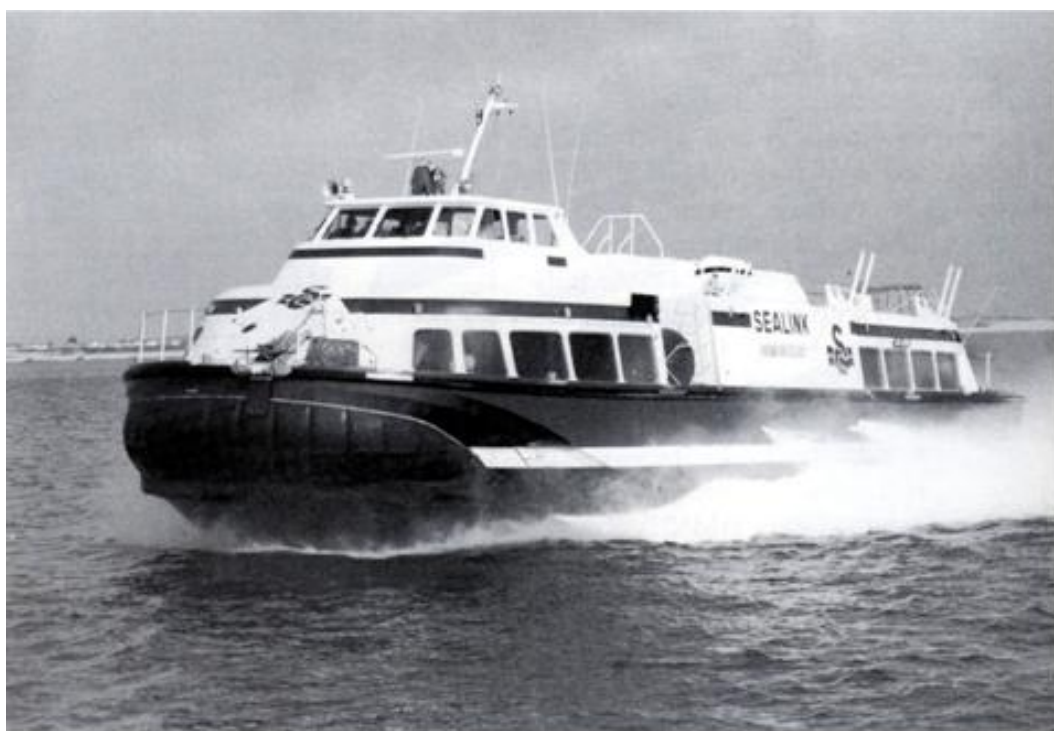
Figura 16. Arriba. Esquematización del diseño y principales componentes de híbridos con colchón de aire. Abajo. Ejemplo de diseño de este tipo de embarcaciones.

En la siguiente figura se esquematiza la estructura y componentes principales de este tipo de híbrido, asimismo presentando un ejemplo de diseño.

En estas embarcaciones es factible instalar motores propulsores en los cascos laterales, factor determinante del diseño de las mismas. Vale aclarar que para la navegación a altas velocidades se prefiere una baja relación eslora/ manga, aprovechando el mínimo de la curva resistencia/ velocidad para definir su velocidad de operación, la de mayor uso durante el avance.

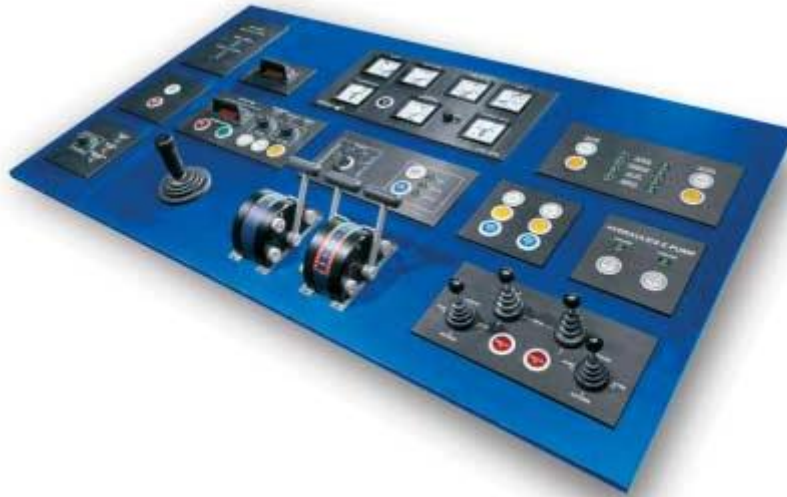
Figura 21. Ejemplo de estación de mando para el control del sistema de propulsión a chorro.

Así, las maniobras se ejecutan desde una estación de mando compuesta por palancas que controlan el empuje y el momento de giro de la embarcación, cada turbina poseyendo un sistema de mando independiente (Arcos Zamora, 2007). En la siguiente figura se presenta un ejemplo de diseño de estación de mando comentada.

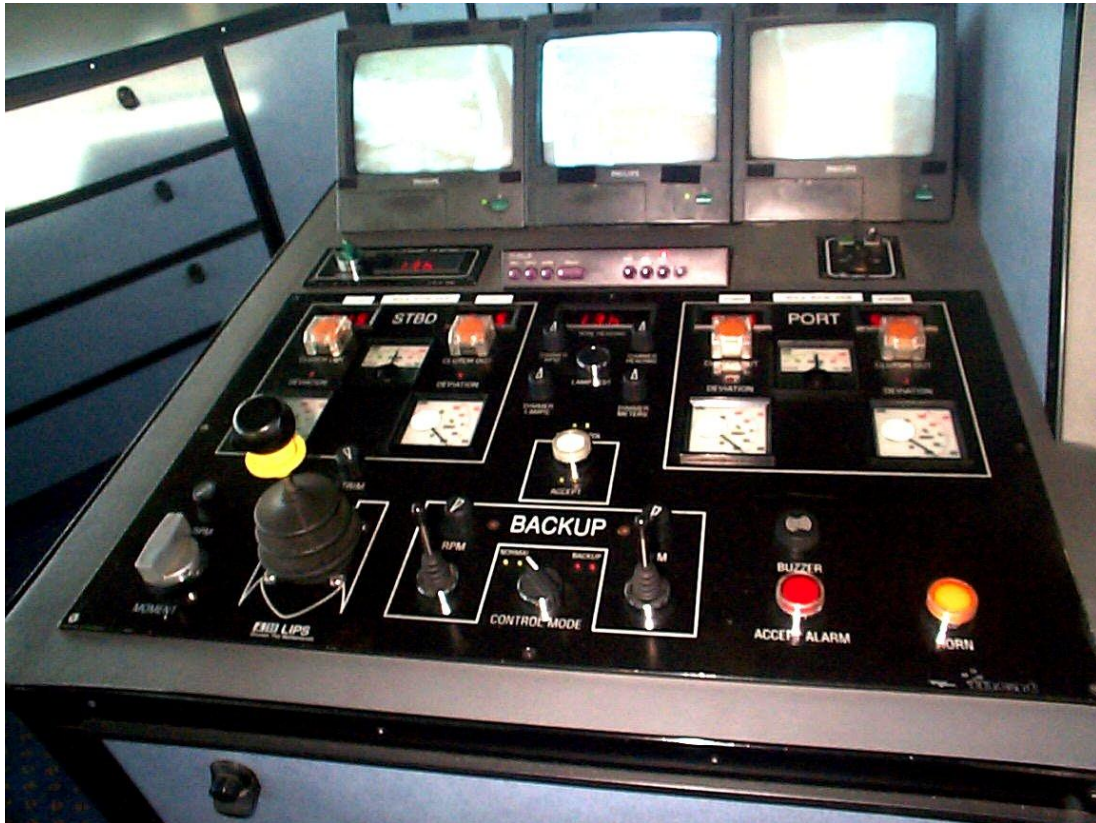
Figura 23. Ejemplo de consola de control de maniobra ubicado en cada alerón.

En al siguiente figura se presenta un ejemplo de consola de control de maniobra.

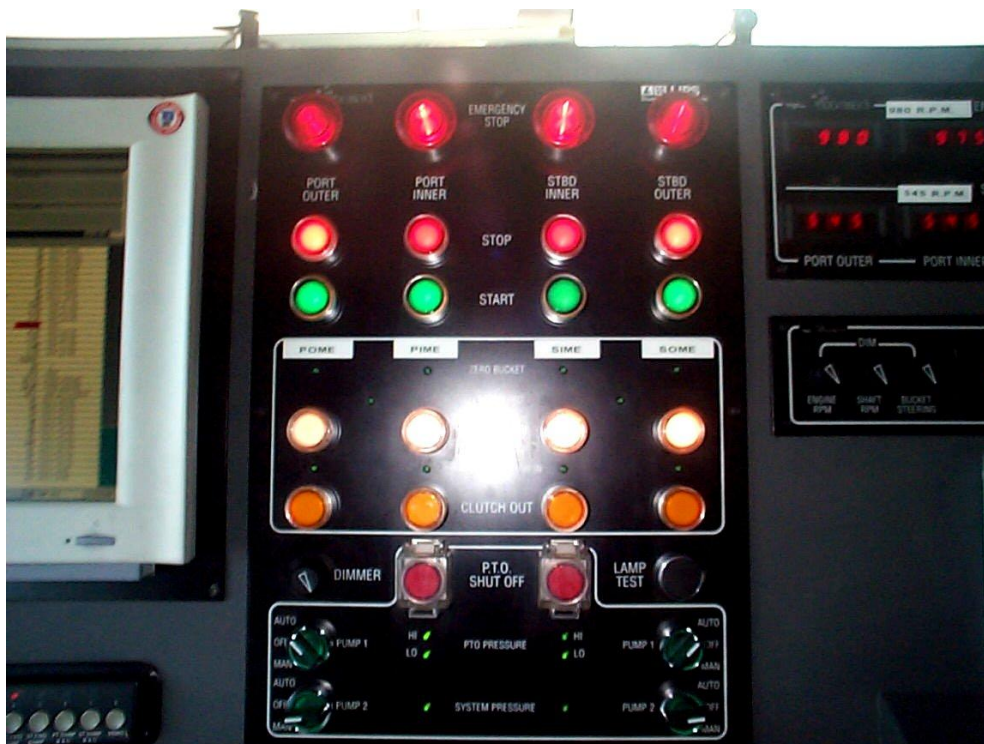
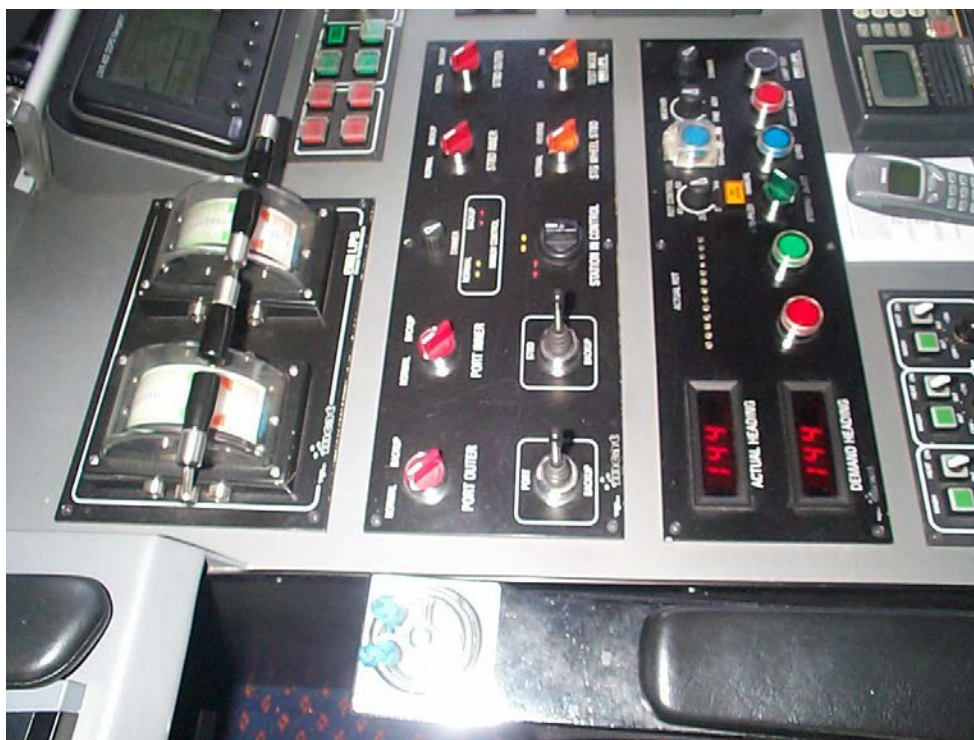
Figura 27. Ejemplo de diseño de un panel de control de los motores principales.

1. Solo en modo Normal, desde el panel central (panel de navegación) se utilizan las palancas para regular las rpm avante (desde mínimas hasta máximas) y atrás (desde mínimas hasta menos de la mitad de rpm -630 rpm), ello siendo dependiente de la posición de las respectivas cucharas (todo avante o todo atrás).
2. Desde el panel de maniobra se utiliza el mando de rpm (uno en cada casco) para regular las mismas desde ralentí hasta menos de la mitad (700 rpm) del rango total, ello siendo independiente del posicionamiento de las cucharas.

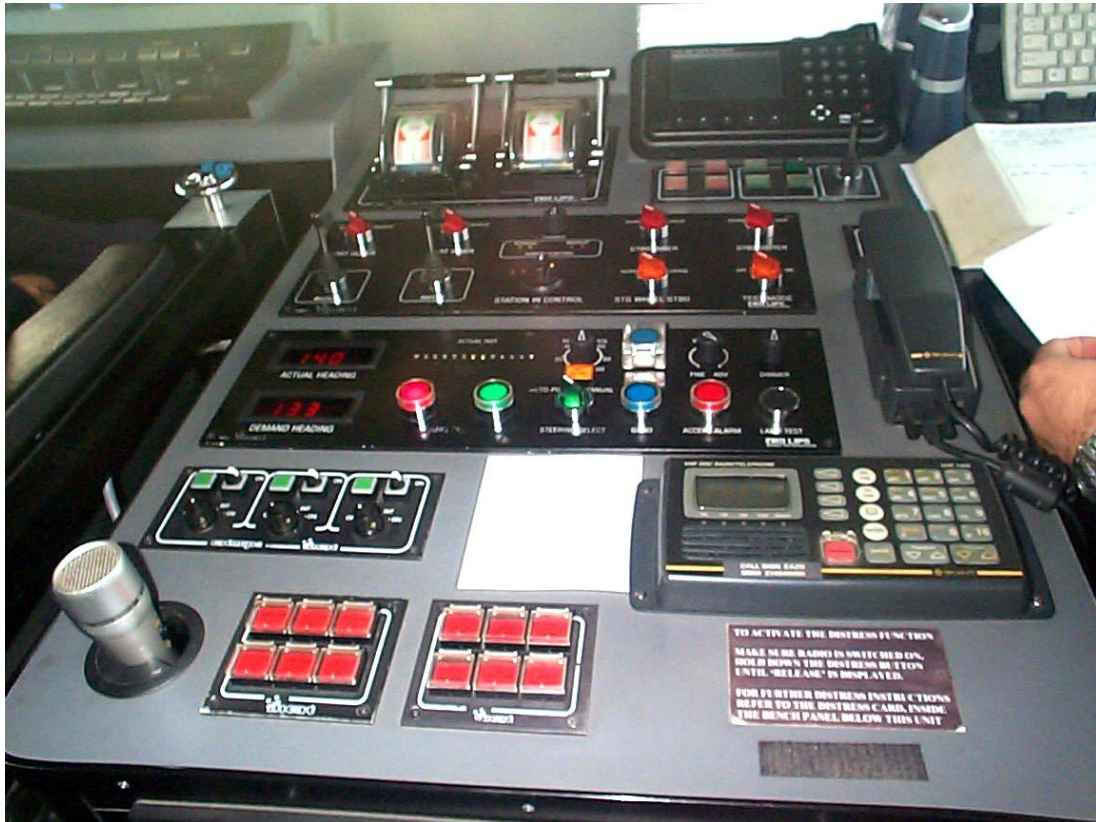
Figura 29. Ejemplo de diseño de panel central asociado al control de maniobras.

En la siguiente figura se presenta un ejemplo de los controles dispuestos en el panel central para estos fines.

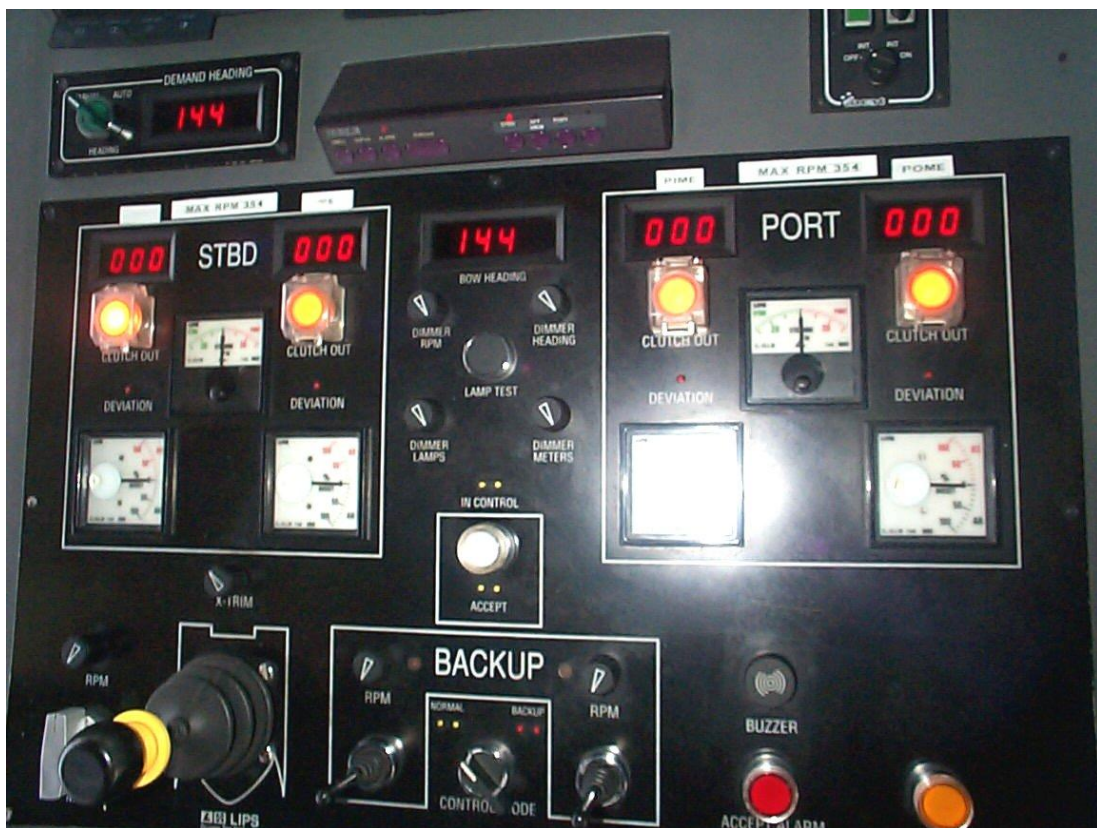
Figura 30. Ejemplo de diseño de panel de maniobra para el control de las mismas en los modos Normal y *Backup*.

En la siguiente figura se presenta un ejemplo de los controles dispuestos en el panel de maniobra para estos fines.

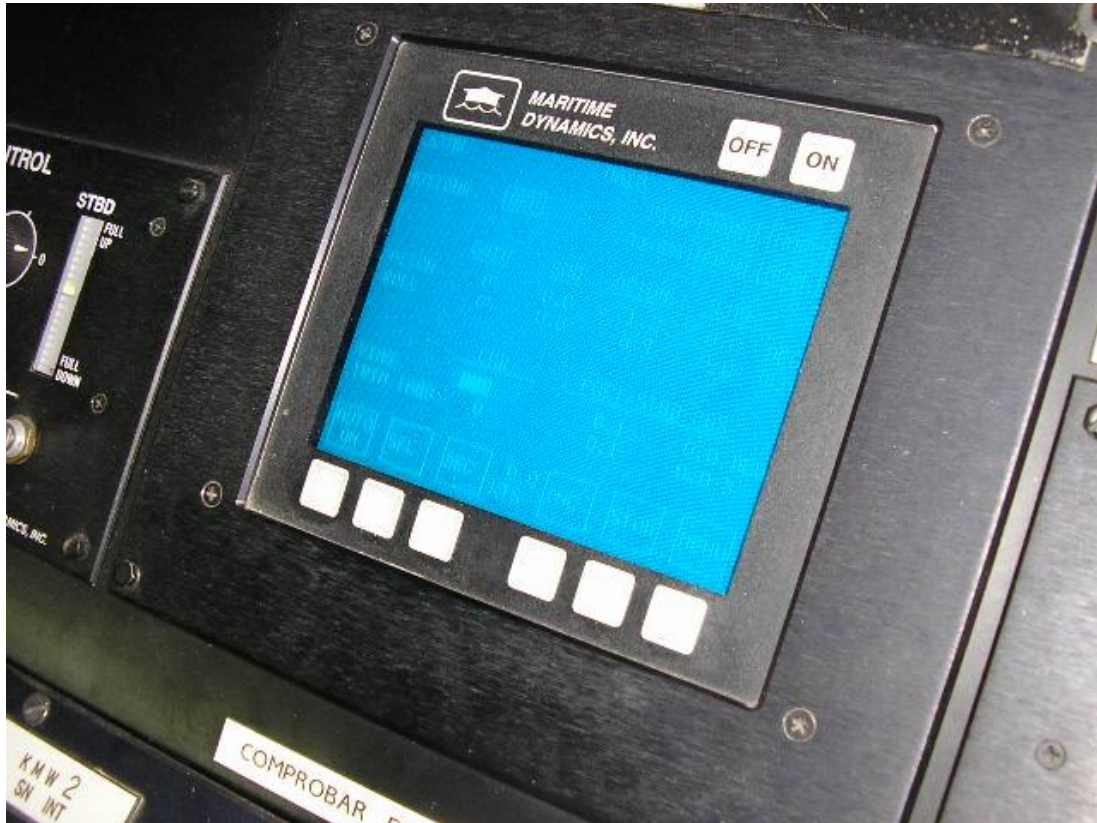
Figura 34. Ejemplo de RCS; específicamente, el *display* y la unidad de mando de control.

En la siguiente figura se presenta un ejemplo del sistema de control ubicado en el puente de la embarcación.

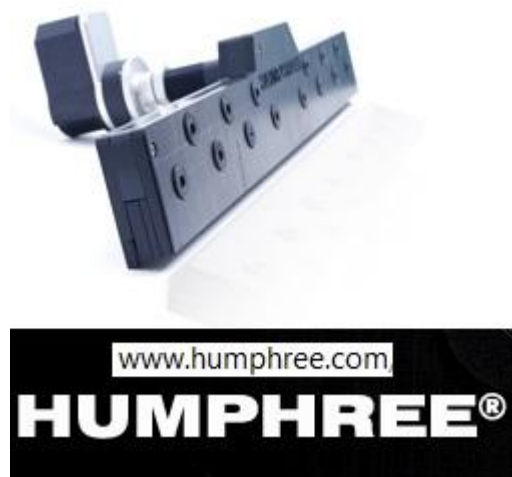
Figura 39. Esquematación de los *interceptors* de timonaje.

Colocados en los laterales de la embarcación para dar lugar a un efecto de timón, los *interceptors* de timonaje son un tipo de dispositivo cuyo uso se encuentra en pleno auge, específicamente para el caso de las NGV. En base a lo comentado, estas estructuras básicamente refieren a un *interceptor* ubicado en una posición diferente a la usualmente utilizada, y cuya finalidad es regular el efecto de trimado. En la siguiente figura se esquematizan estos dispositivos.

Desde una perspectiva específica, estos *interceptors*, operados hidráulicamente e instalados a cada lado de la popa del buque, son muy eficientes (incluidos dentro de los RCS) en tanto la amortiguación de los movimientos oscilatorios de guiñada y un gran efecto de timón, no creando una gran resistencia a la embarcación.

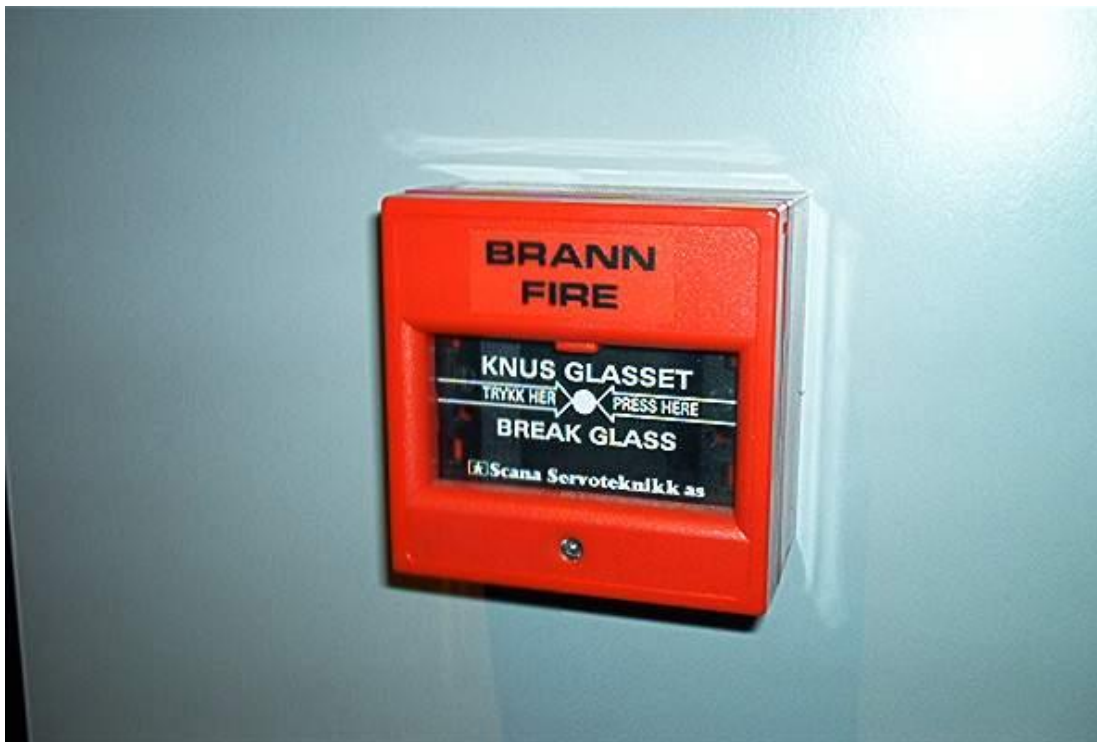
Figura 40. Ejemplo de pulsador de alarma de contraincendios.

La activación de estos pulsadores se efectúa de manera manual, debiendo ejercer una ligera presión en el punto visualmente indicado, así rompiendo la pantalla de cristal y luego teniendo acceso al mencionado pulsador. En la siguiente figura se presenta un ejemplo de estos pulsadores.

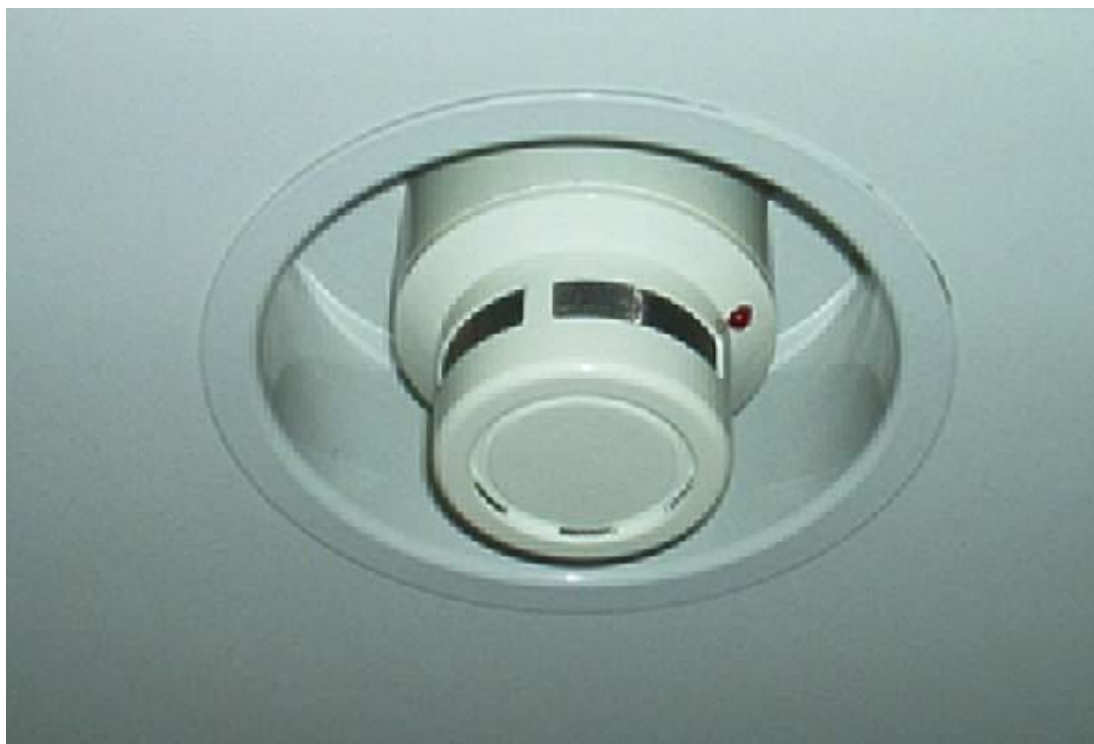
Figura 41. Ejemplo de detectores iónicos de fuego.

- Detectores iónicos: se fundamentan en la detección de los humos invisibles que surgen al iniciarse la combustión. En la siguiente figura se dispone un ejemplo de estos detectores.

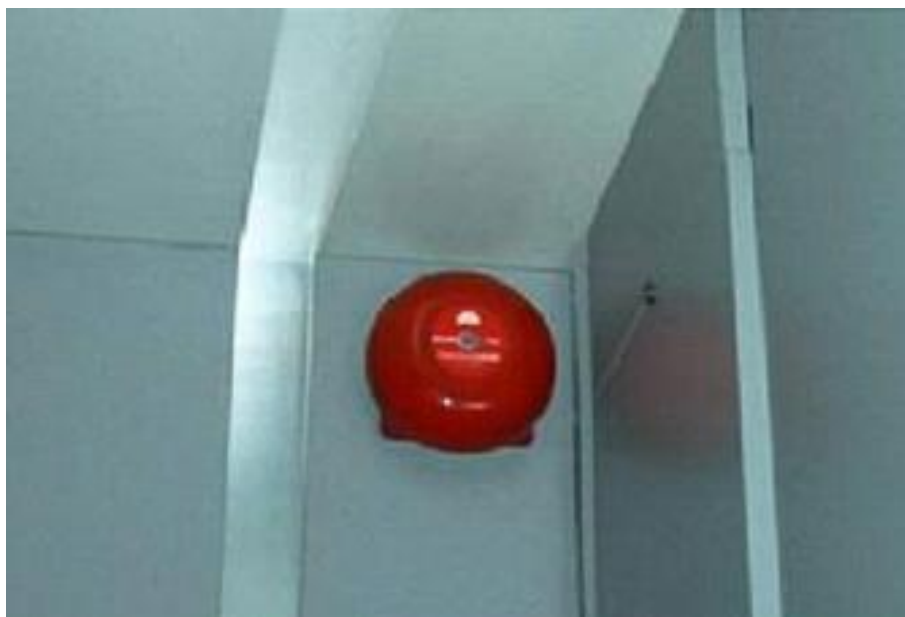
Figura 42. Ejemplo de alarma acústica/ visual de incendios.

Las alarmas acústicas y visuales se disponen en forma de torres de luces o luces y sirenas conjuntamente. En la siguiente figura se presenta un ejemplo de estas alarmas.

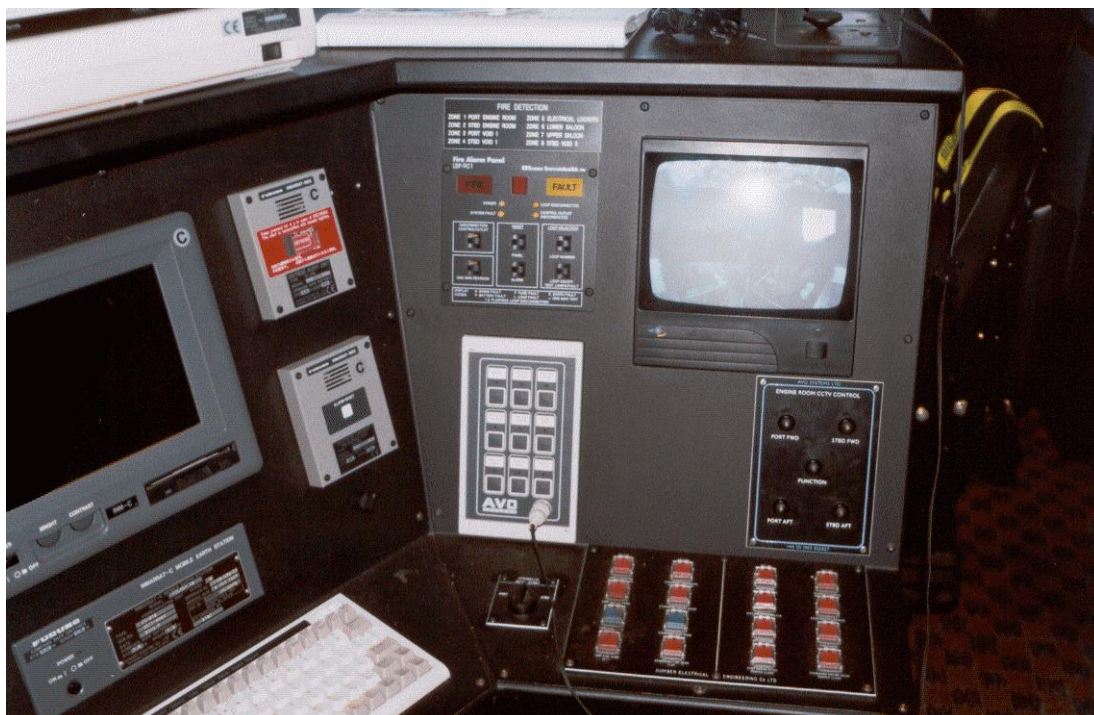
En la siguiente figura se dispone de ejemplos del panel de control de detección de incendios, observando las anteriores características de diseño puntualizadas.

Figura 43. Ejemplos del panel de control de detección de incendios.

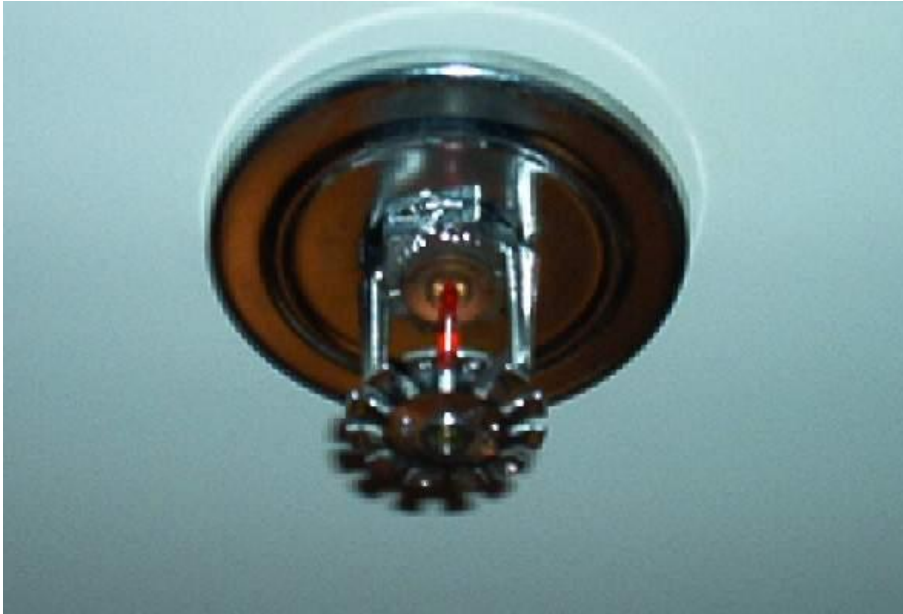
Siendo los rociadores de aleación eutéctica y de ampolla de cuarzo los más utilizados, el mecanismo de apertura (idéntico en ambos) se fundamenta en un elemento que presiona la tapa de cierre y que se suelta bajo la acción de la temperatura, luego dejando salir agua (proveniente de bombas de alimentación que aspiran del mar a través de una válvula del caso y filtro) que se convierte en lluvia al pasar por un deflector. En la siguiente figura se presenta un ejemplo de estos rociadores.

Figura 45. Ejemplo de rociador contraincendios.
